# 臺鐵6432次普悠瑪列車新馬站出軌事故 調查事實、原因及問題改善建議報告

行政院1021鐵路事故行政調查小組  
107年12月21日

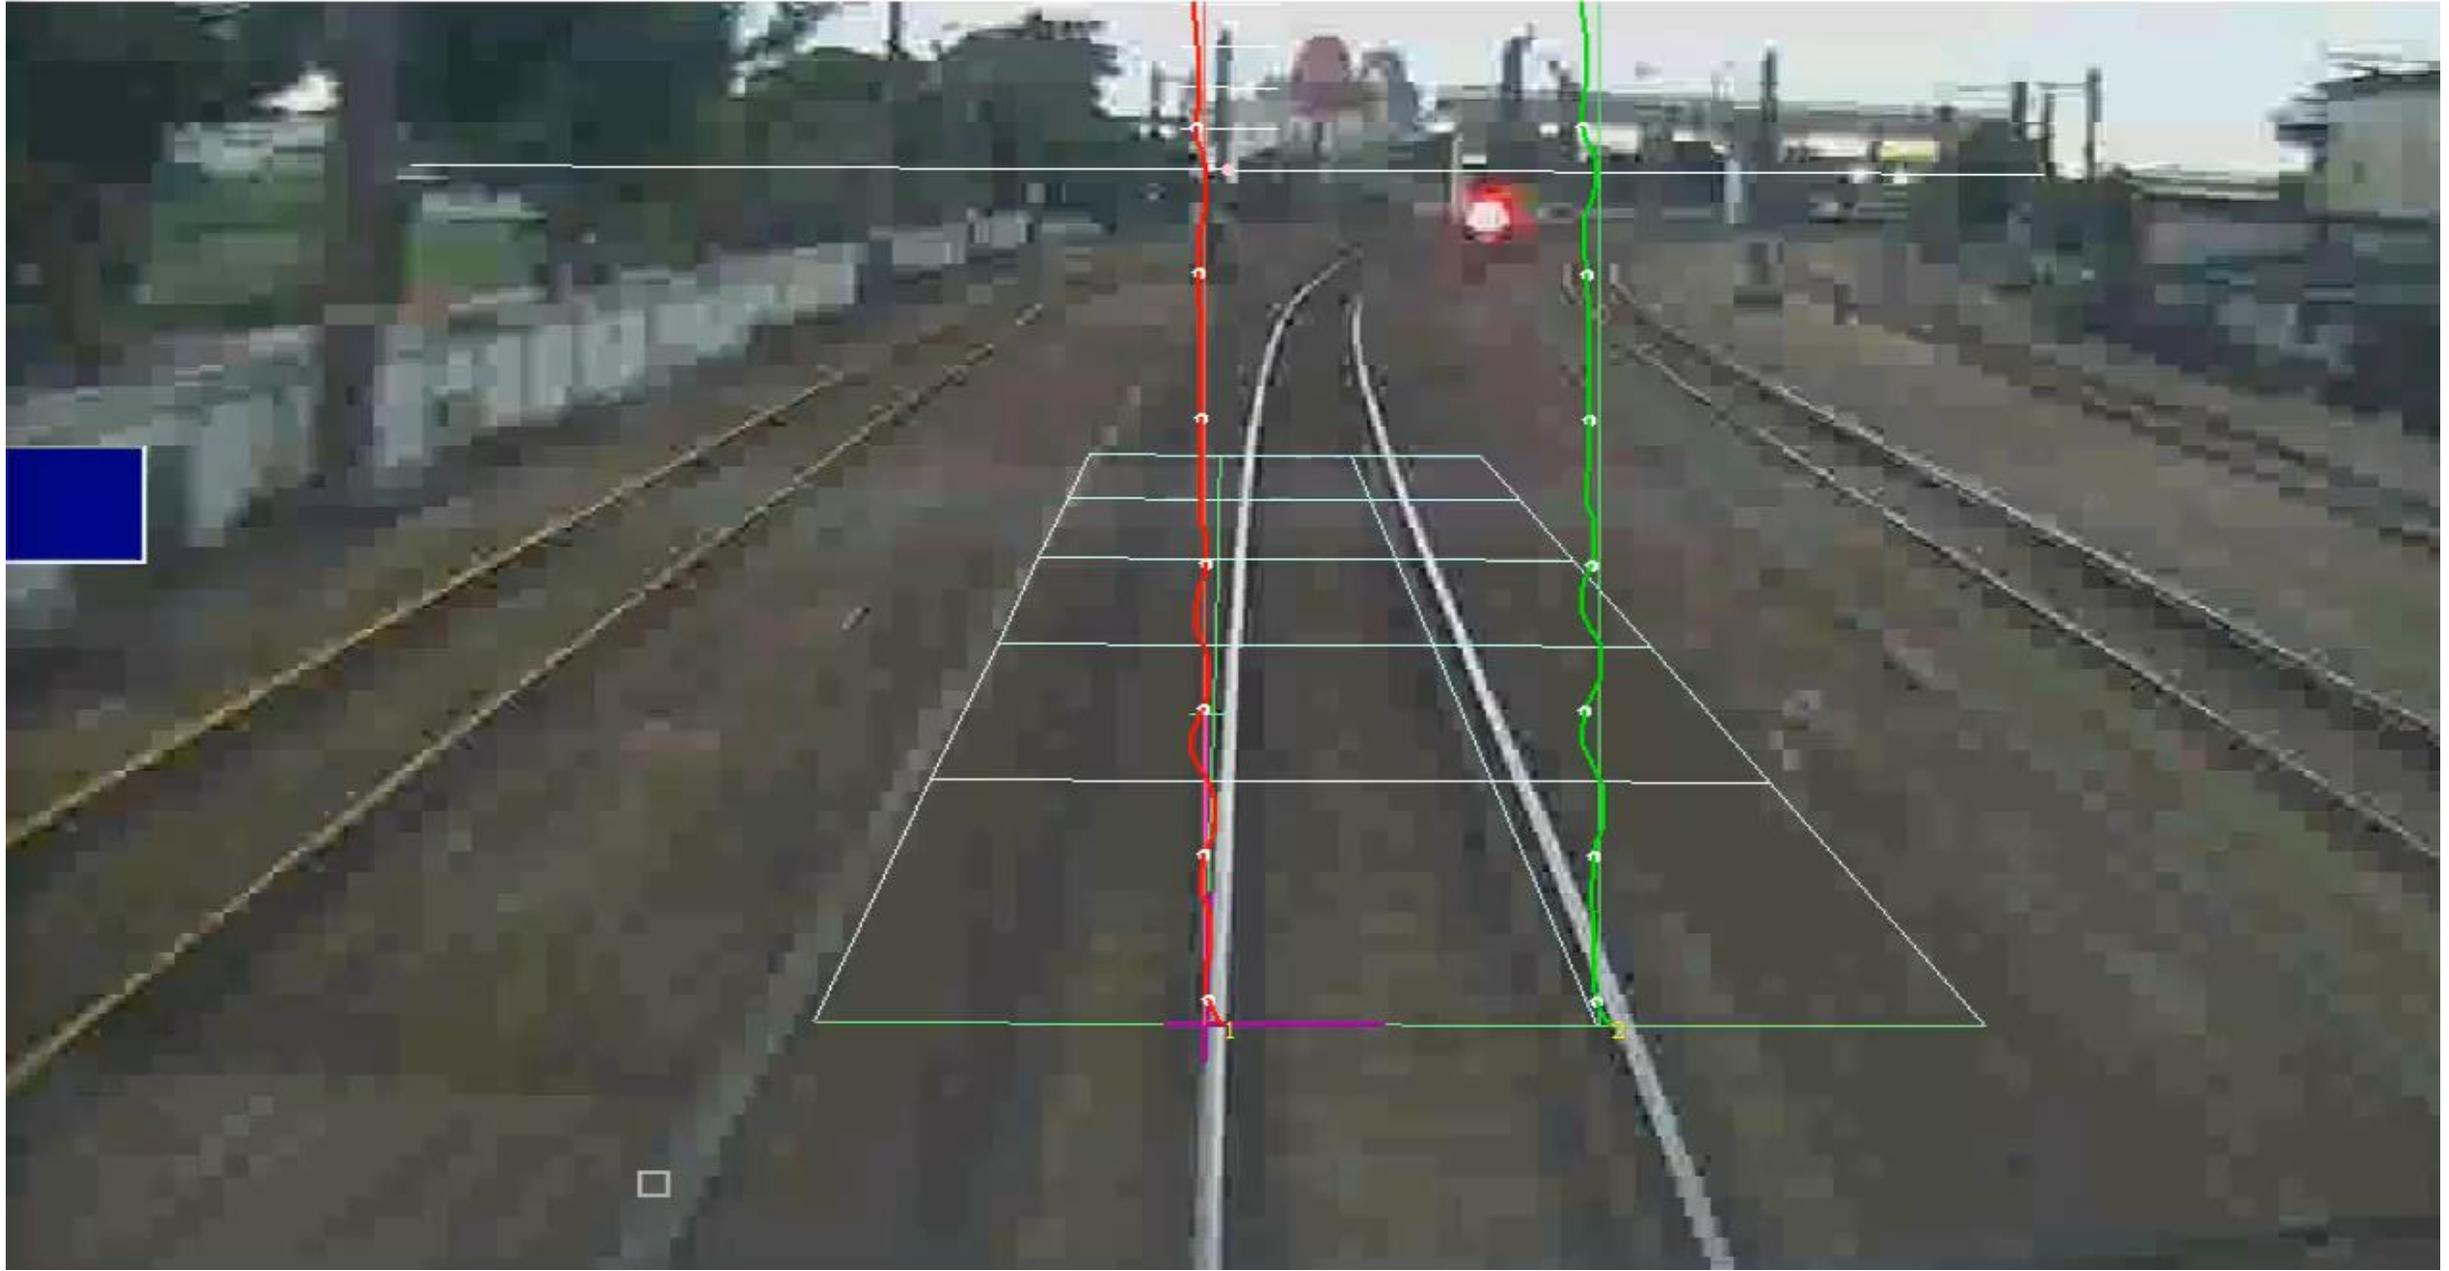
# 事故列車出軌前影像解析

事故列車以 **超過速限(75km/h)的速度(141km/h)**進入半徑**306公尺的新馬站彎道**，致列車前進方向第1節車廂右側車輪浮起後出軌並向左側傾覆，隨後第2至8節車廂也相繼出軌。

事故列車行進中，因 **主風泵異常**，發生列車動力時有時無、停留軔機間歇作動之異常狀況，**相關人員採取之運轉決策及應變處置作為未排除異常狀況**；司機員於列車行進中，同時**持續通聯嘗試排除列車異常狀況**，進入新馬站彎道前未依規定減速。

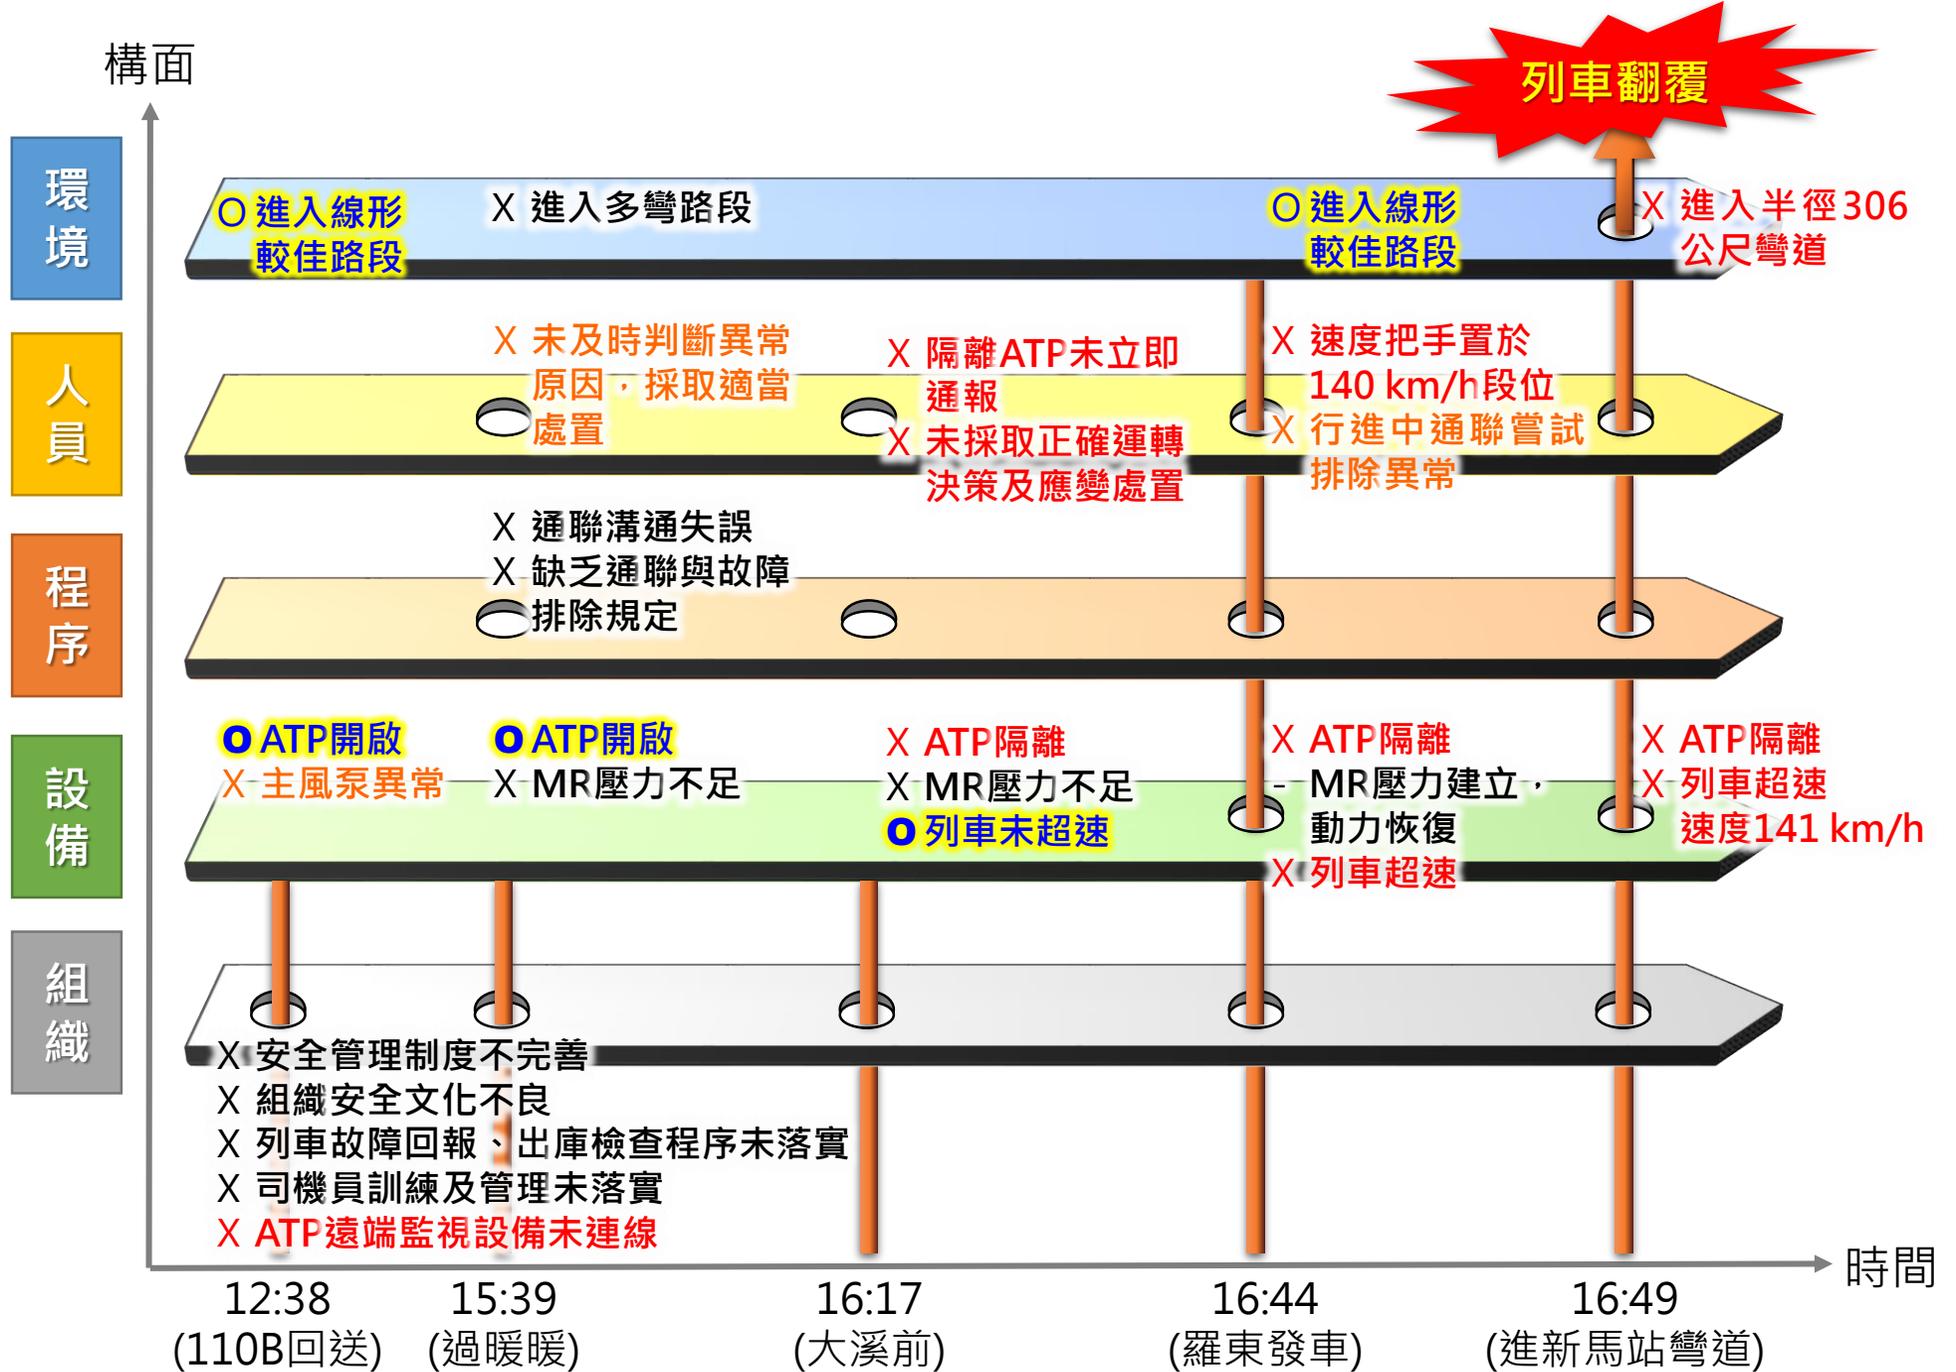
# 依時序歸納

又 **ATP系統被隔離**，且普悠瑪列車之ATP遠端監視功能未連線，致 **相關防護措施均未被執行**。

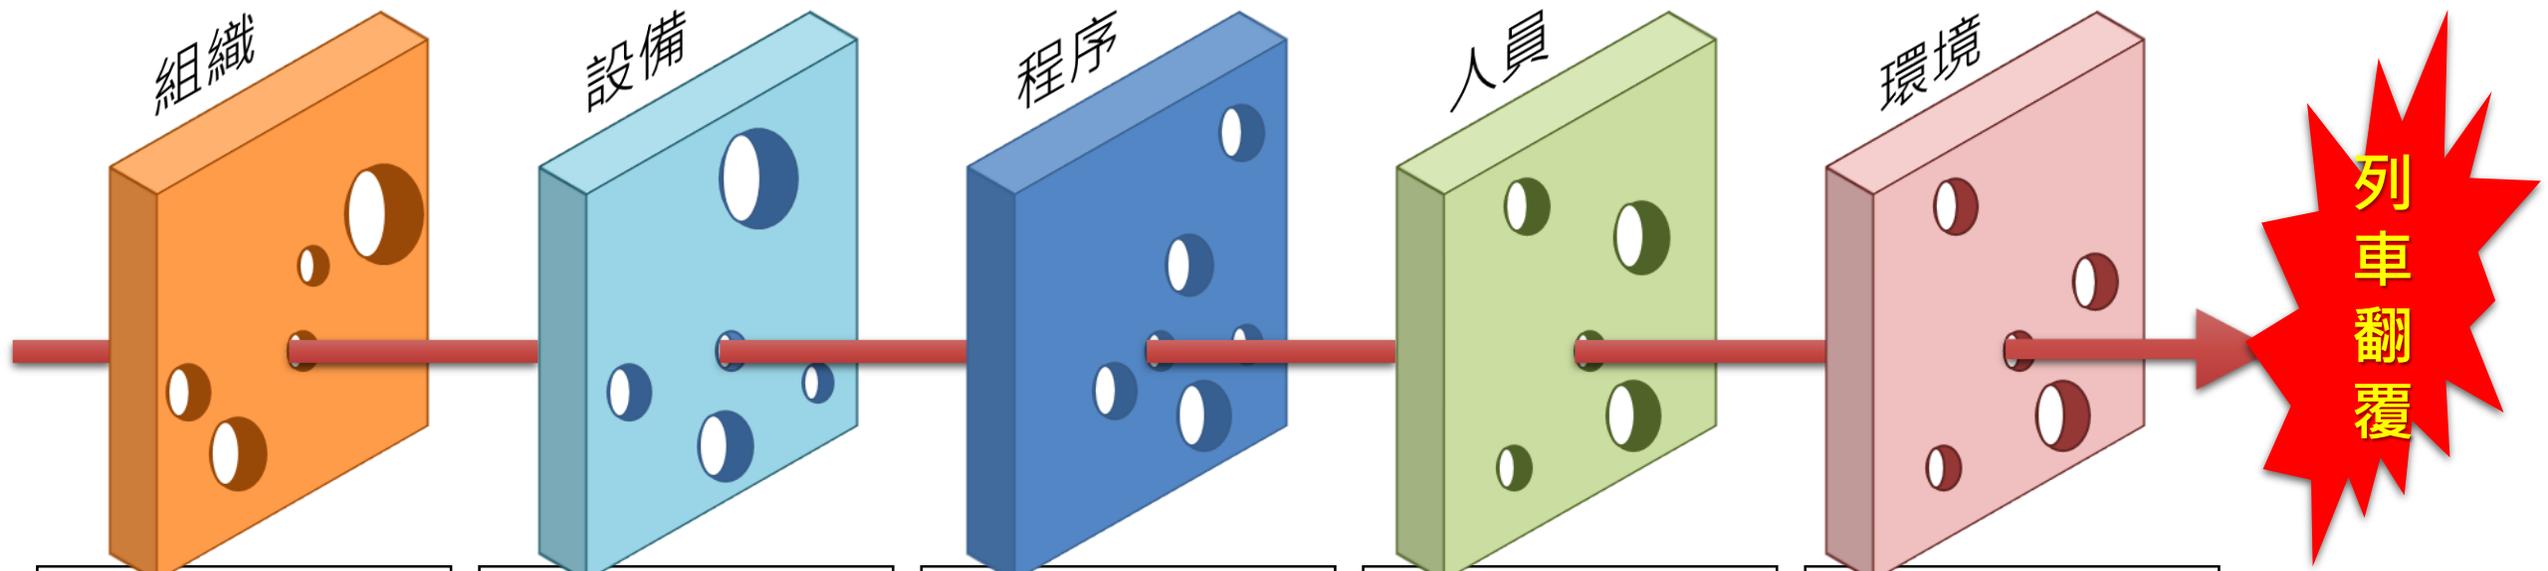
- 組織**
- 安全管理不完善
  - 不良組織安全文化
  - 列車故障回報、維修、出庫檢查程序未落實
  - 司機員故障排除訓練、管理未落實
  - ATP遠端監視設備驗收未測試，營運維修過程亦未發現

- 設備**
- 主風泵異常致MR壓力不足，致動力時有時無、停留軔機間歇作動
  - ATP遠端監視未連線，未發出告警訊息

- 程序**
- 通聯溝通程序不嚴謹，對於專有設備名詞沒有統一用語，導致司機員回報與調度員認知的故障設備不同而錯失故障排除時機
  - 缺乏明確之司機員、調度員及檢查員通報與故障排除相關規定

- 人員**
- 未能及時判斷車輛異常原因並進行適當處置
  - 司機員關閉ATP未立即回報並採取因應措施
  - 不良之列車操控習慣（將速度把手置於140 km/h）
  - 未及時收速度把手採取減速措施

- 環境**
- 司機員在列車異常之條件及誤點之壓力下持續運轉
  - 列車駛入半徑306公尺之新馬站彎道

**列車翻覆**

組織管理、機械設備、作業程序、人員操作與環境等個別層面的問題或異常湊巧同時穿過每一道防護措施的漏洞
